Galería comercial — Córdoba

Adecuación de conductores principales.

27 / 10 / 2025

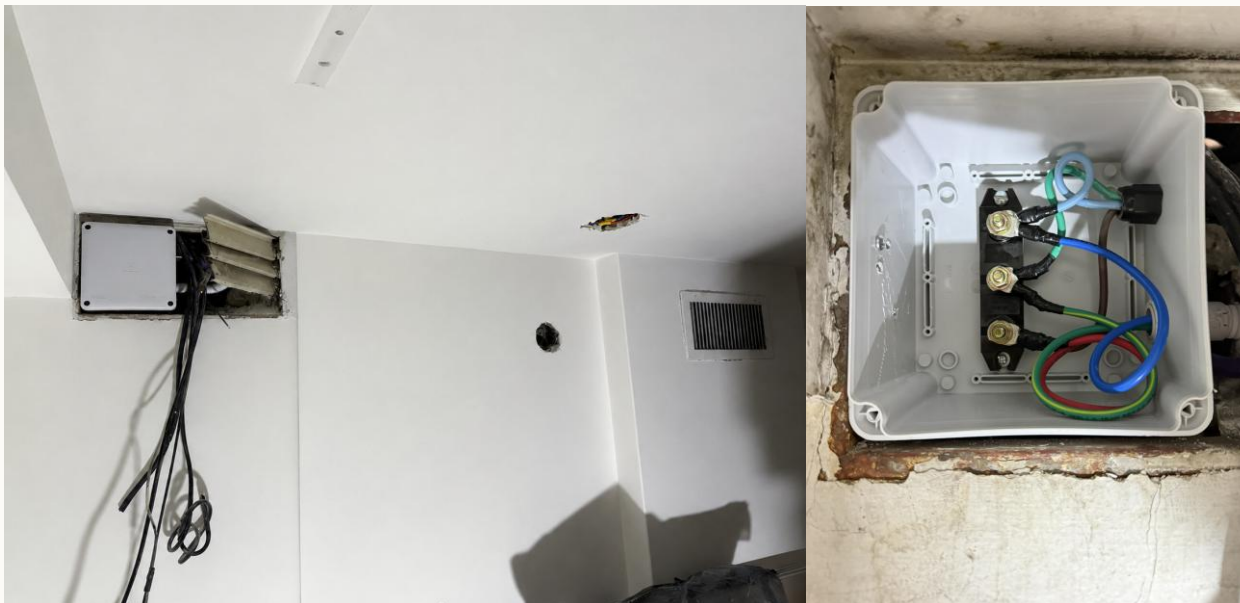
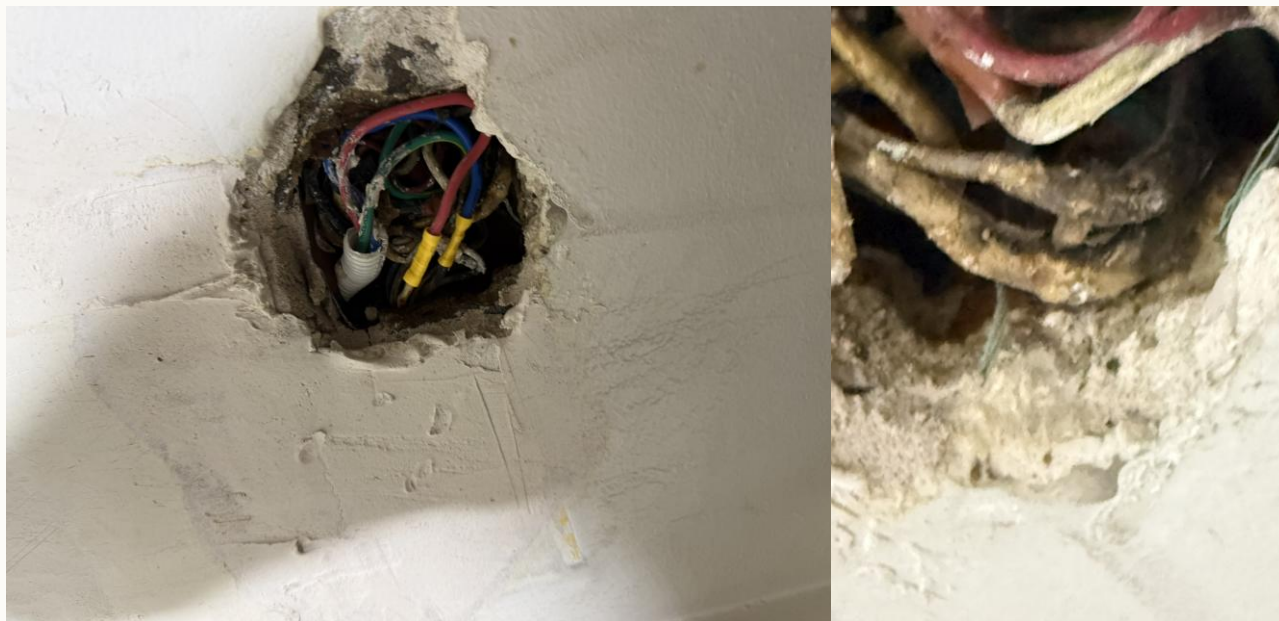
Se adjunta el registro fotográfico de la intervención: estado previo de los sectores comprometidos, proceso de adecuación y puntos de empalme reemplazados.
